## **PROJETO DE REVITALIZAÇÃO SOCIOAMBIENTAL DO GUARUJÁ/SP: RESULTADOS PRELIMINARES SOBRE A QUALIDADE DA ÁGUA**

**Palavra-chave:** Praia da Enseada/SP; Ocupações irregulares; Qualidade da Água.

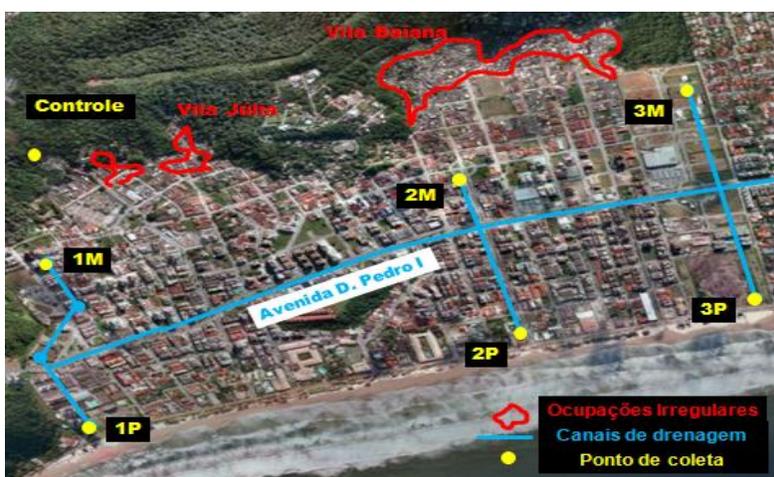
**Figura 1:** Pontos de amostragem da praia da Enseada.

coleta e a análise foi de no máximo 1 hora. O Quadro 1 e Figura 1 apresentam detalhes dos pontos de amostragem:

Canal de Amostragem (Endereço)	Identificação do Ponto de Coleta	Coordenadas Geográficas
Av. Silvio Daige	Ponto 1M	S 23° 59' 113 " W 46° 14' 980 "
	Ponto 1P	S 23° 59' 496 " W 46° 14' 840 "
Av. Abílio dos Santos Branco	Ponto 2M	S 23° 58' 878 " W 46° 14' 225 "
	Ponto 2P	S 23° 59' 274 " W 46° 14' 110 "
Av. Salim Farah Maluf	Ponto 3M	S 23° 58' 643 " W 46° 13' 717 "
	Ponto 3P	S 23° 59' 194 " W 46° 14' 225 "

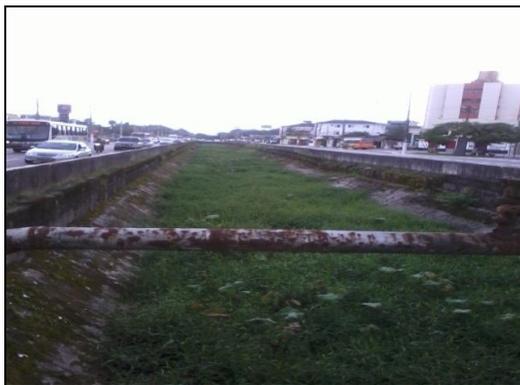
**Figura 02:** Eutrofização no canal da Avenida D. Pedro I.

- Nitrogênio amoniacal: salvo o ponto 2M, todos os demais pontos apresentaram valores acima do limite máximo estabelecido pela CONAMA nº 357/2005 (valores oscilando entre 3,78 e 7,60 mg/L), podendo juntamente com os fosfatos e surfactantes, também ser um indicador de eutrofização dos corpos de água, como ocorre no canal de drenagem da av. Dom Pedro, Figura 2, (CETESB, 2012).
